القاهرة التاريخية
HISTORIC CAIRO

مشروع ترميم
قصر محمد علي باشا

قصر محمد علي باشا

تدهور وإزدهار

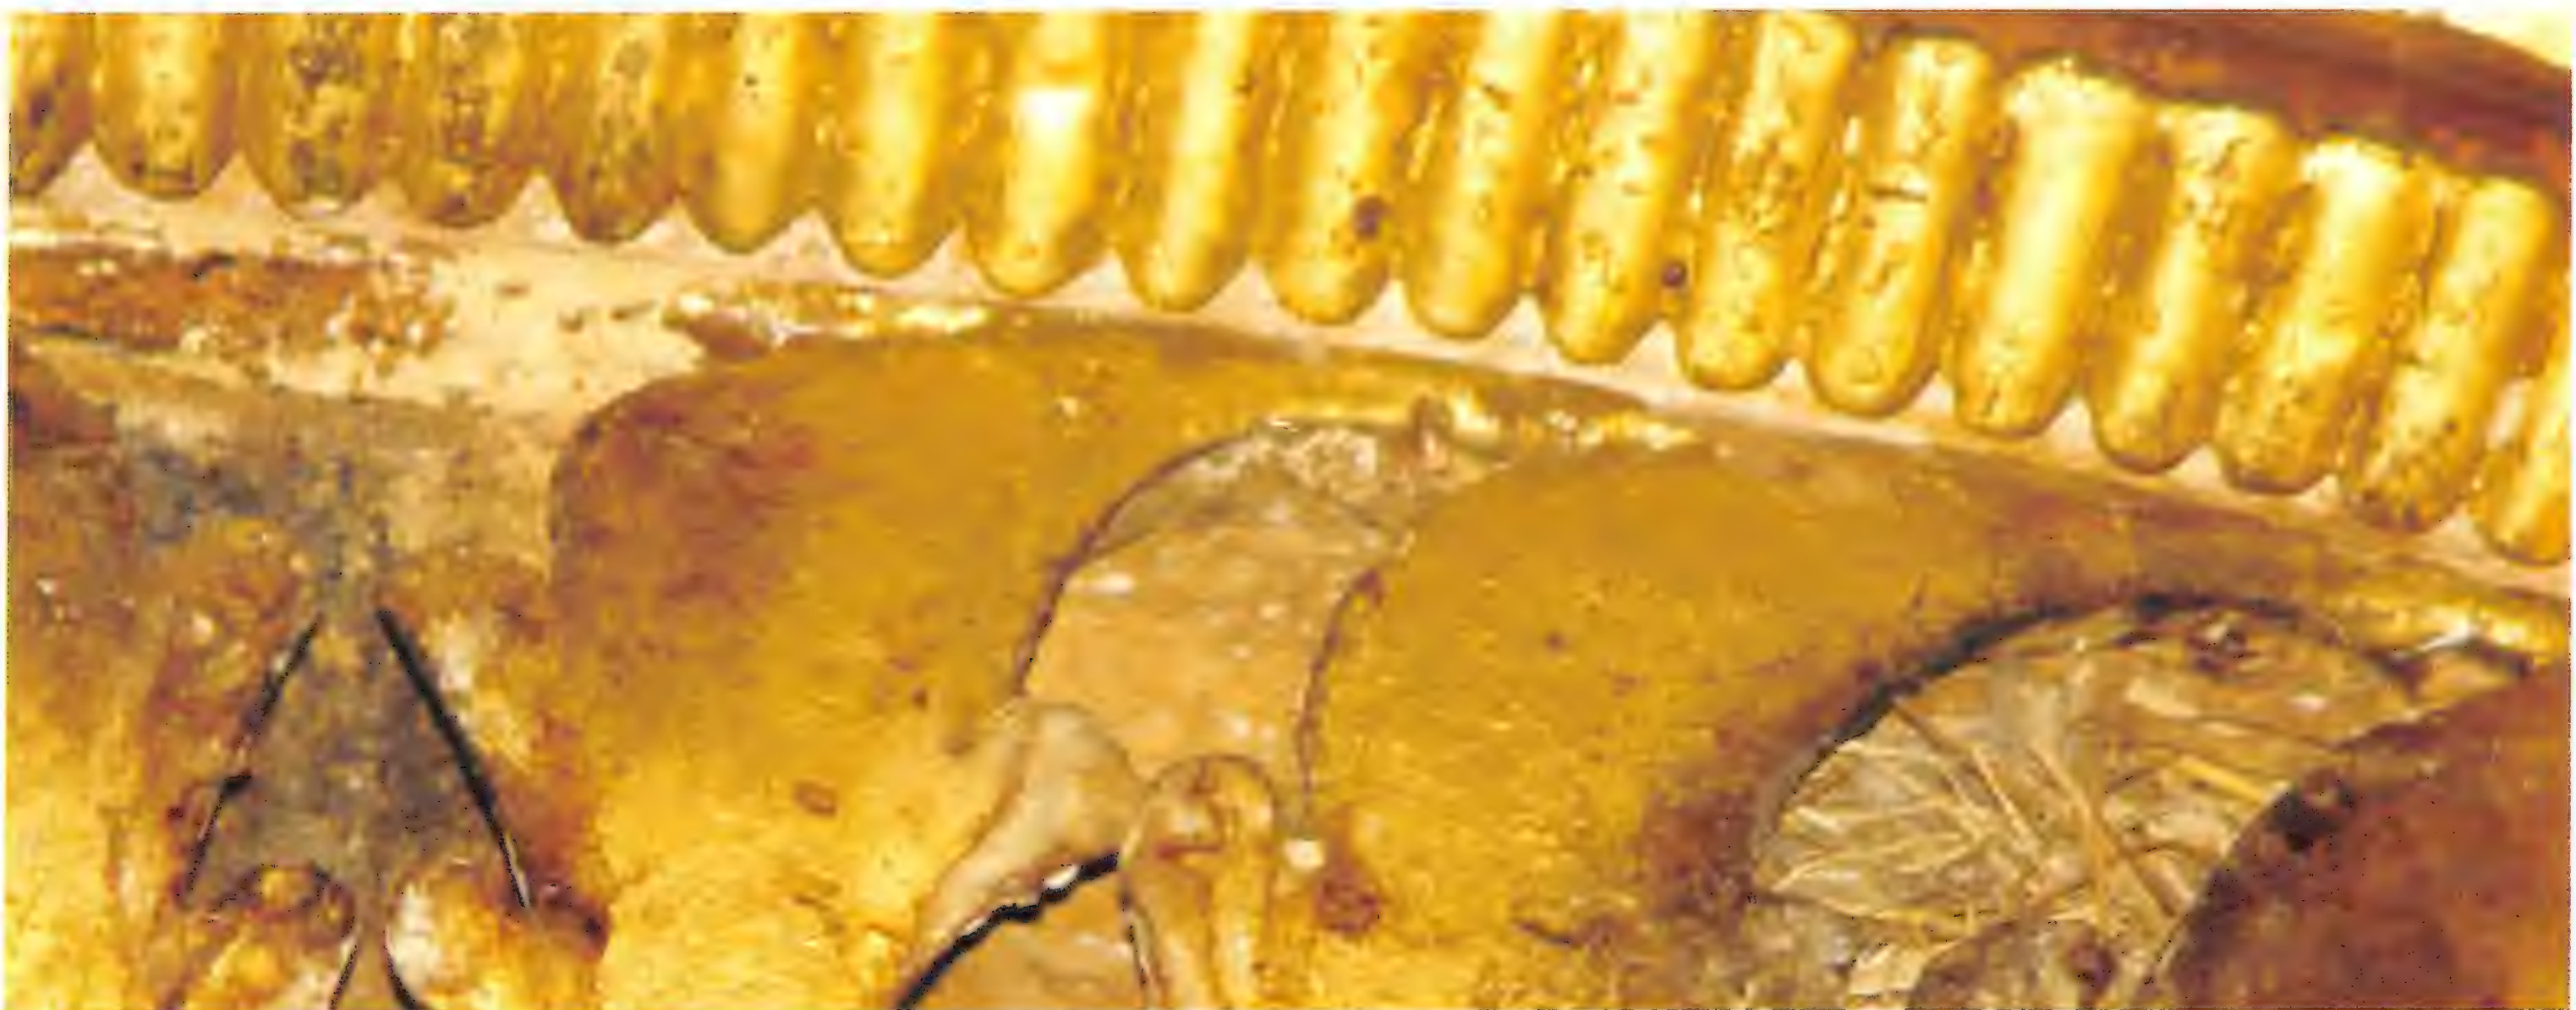
تذهيب تالف

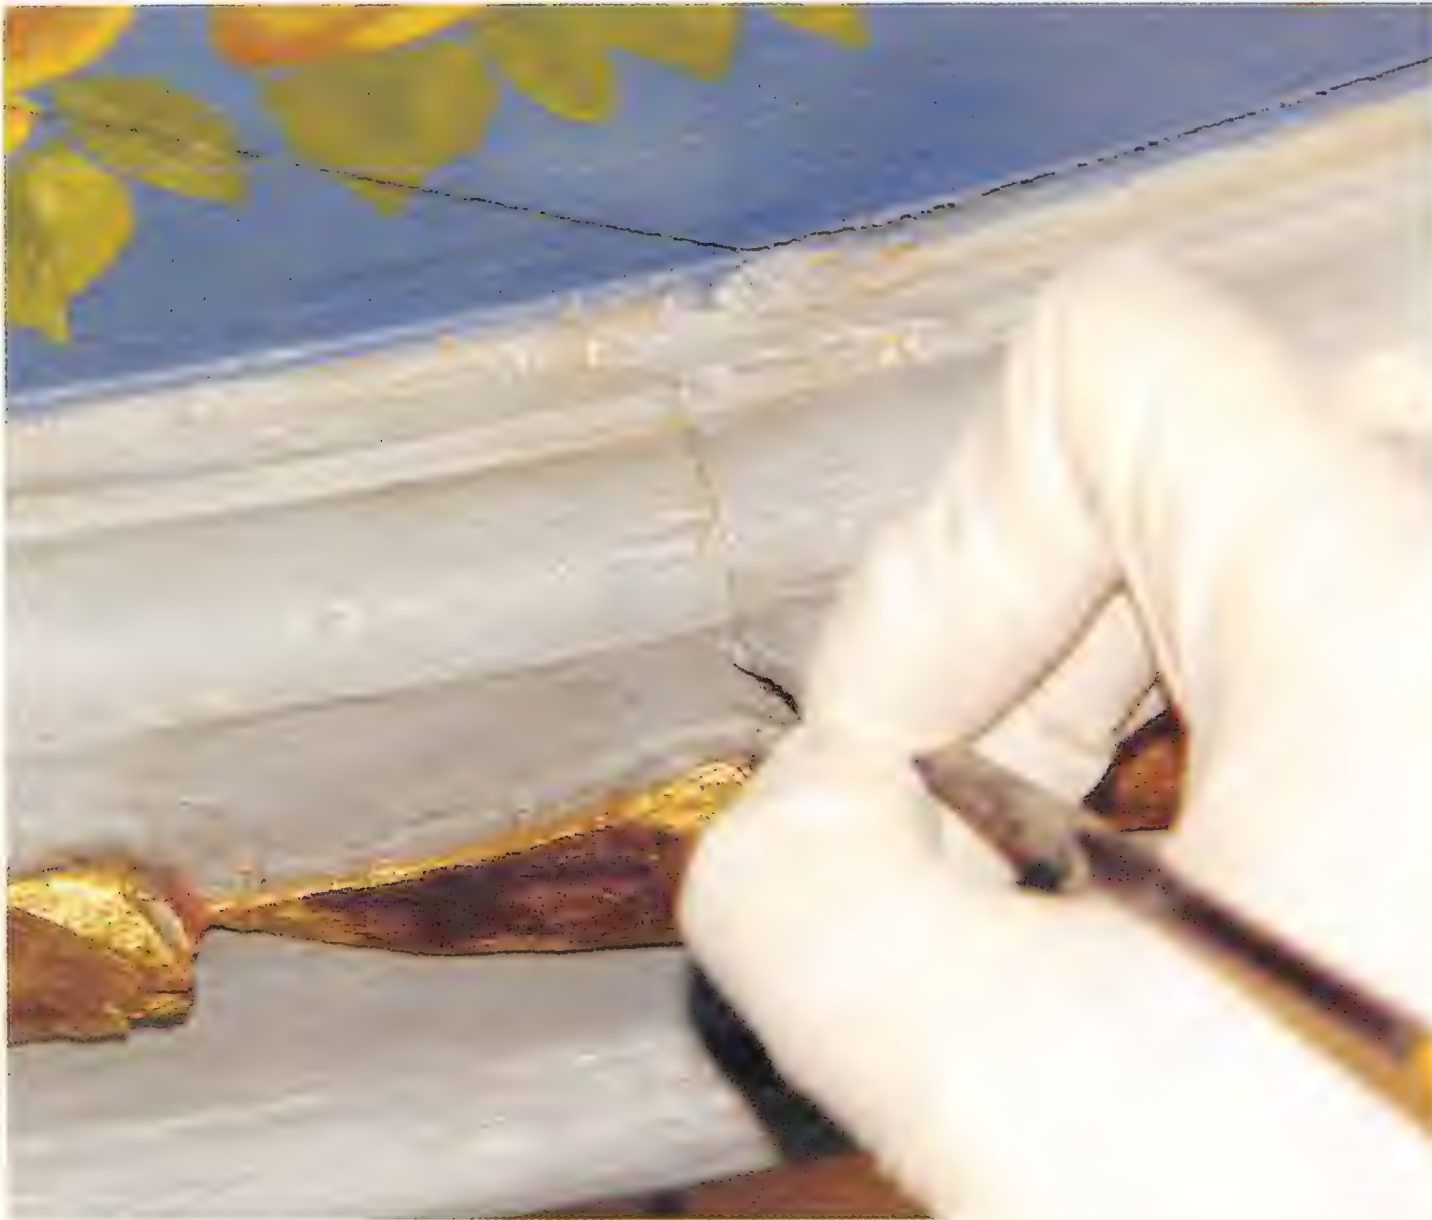
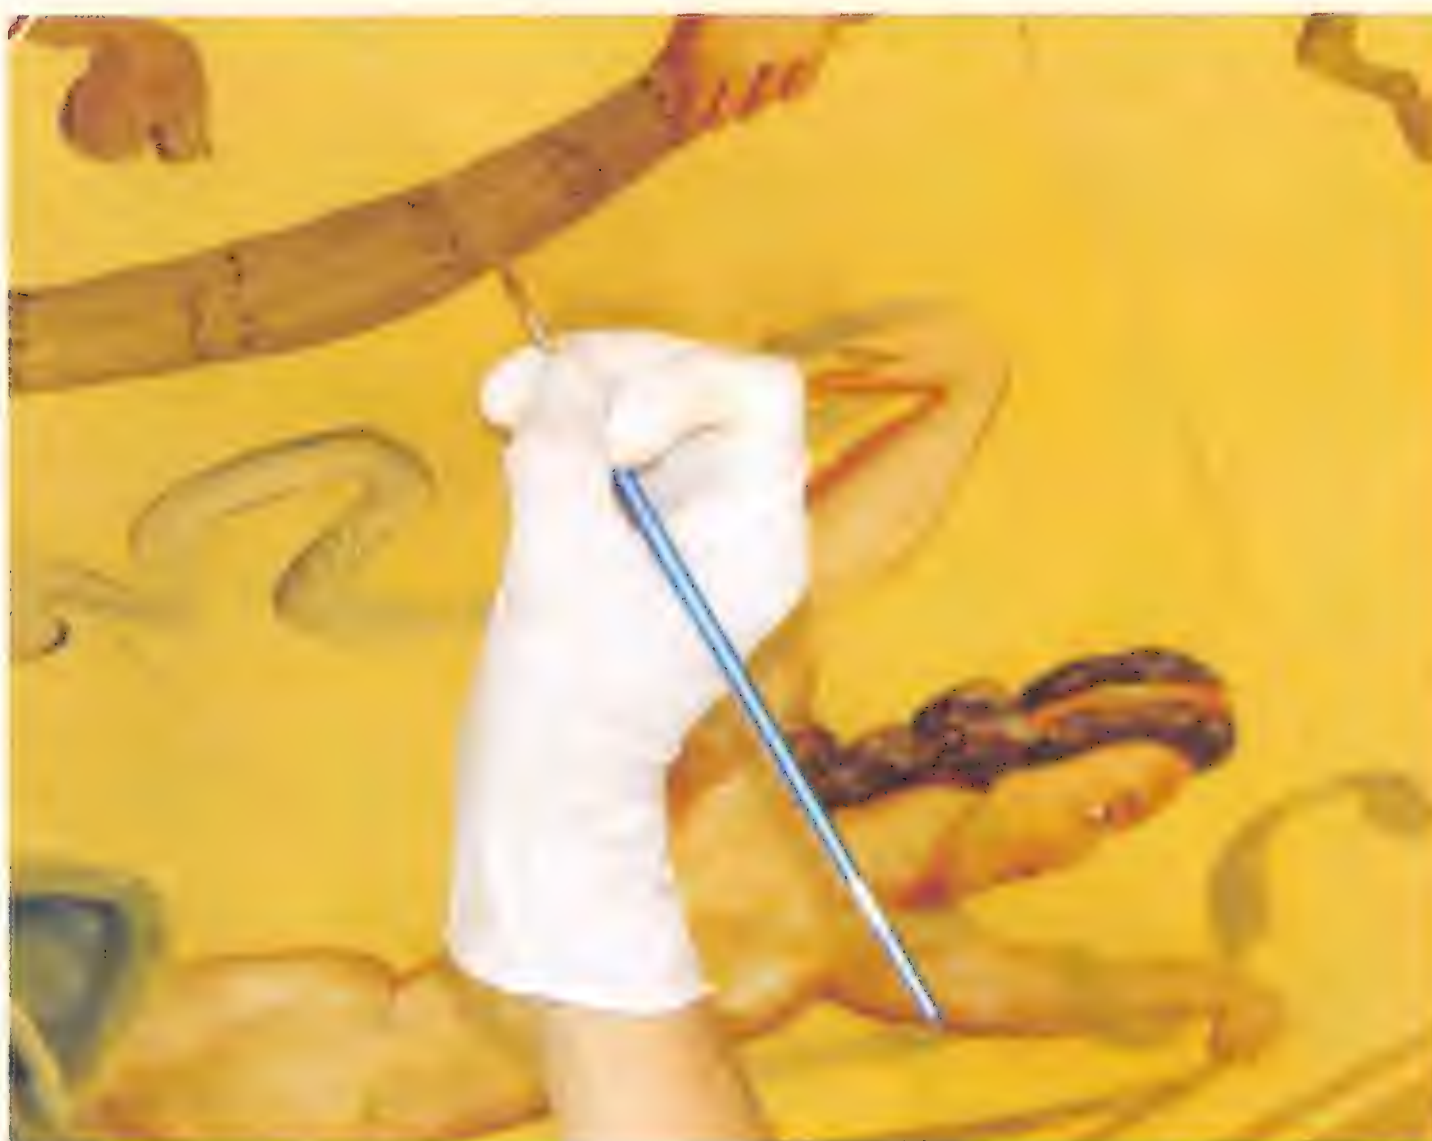
أثناء وضع الرتوش اللونية

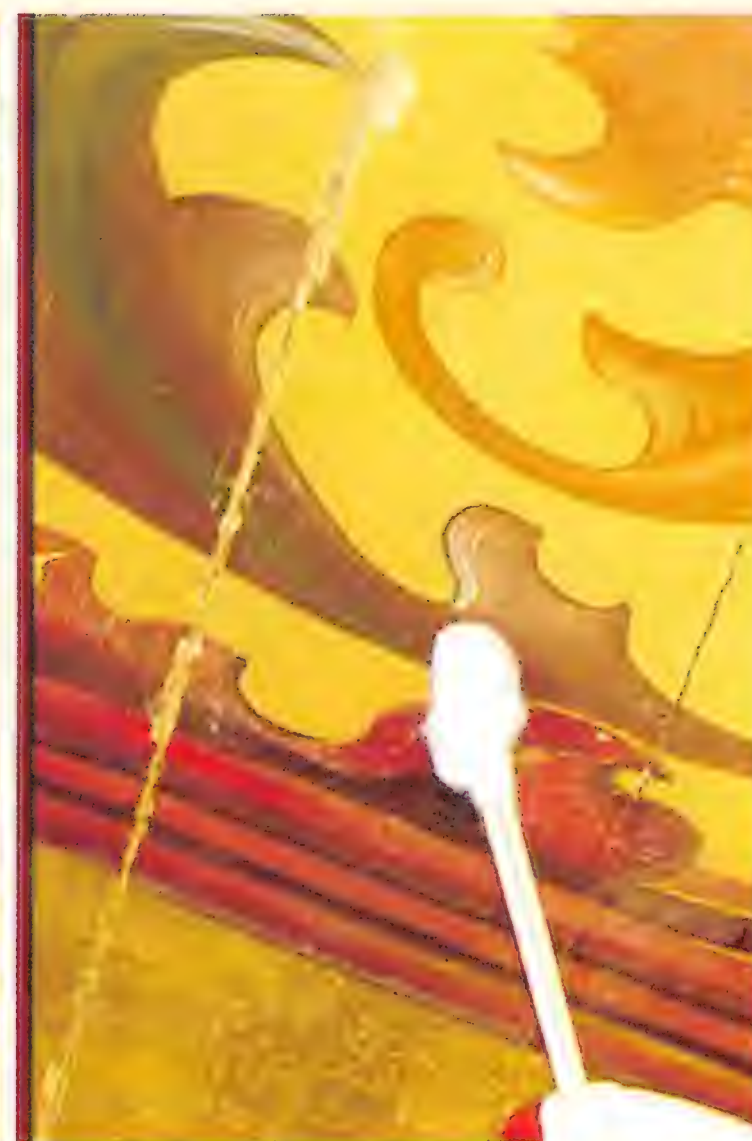
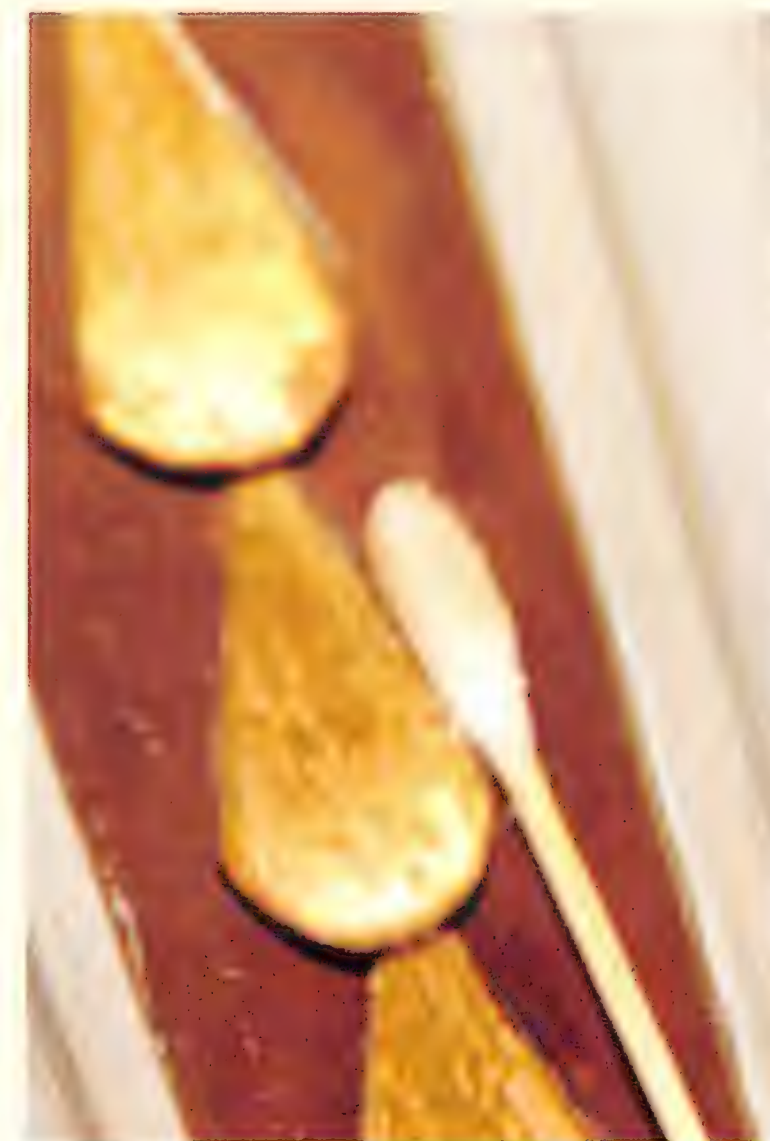
أثناء التنظيف الكيميائي للأسقف

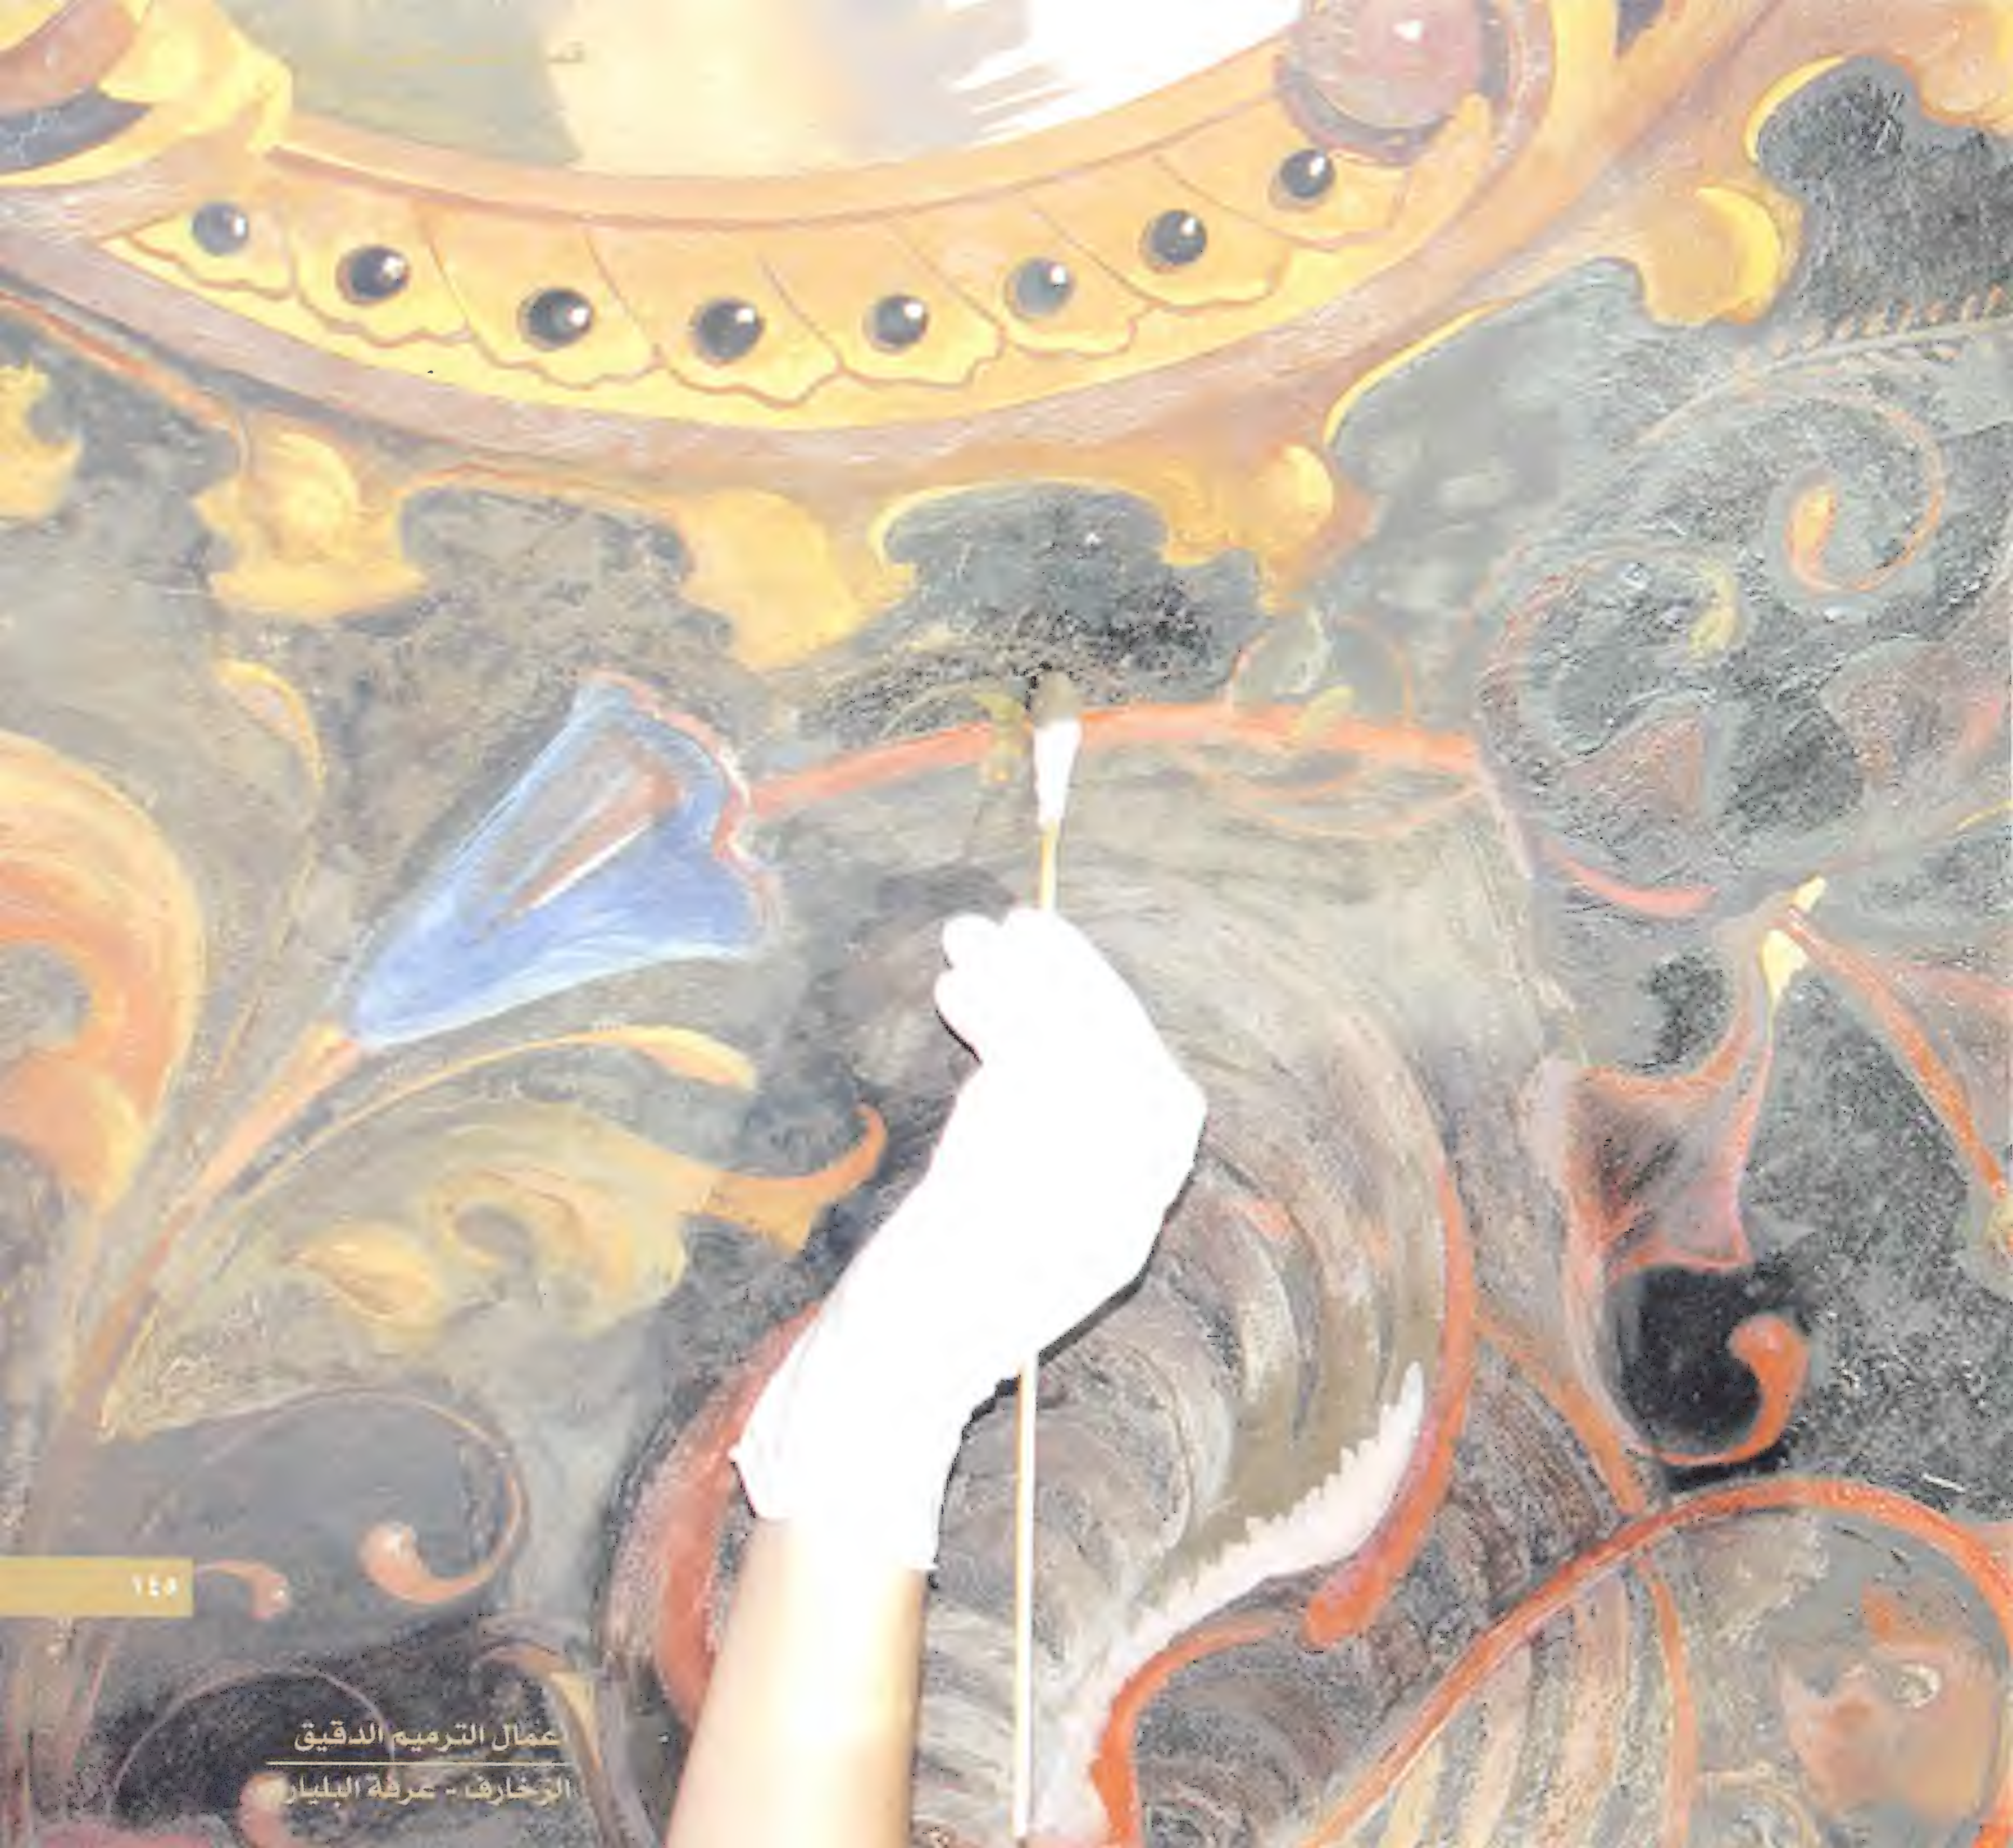
أثناء التنظيف الكيميائي للوحات الجدارية

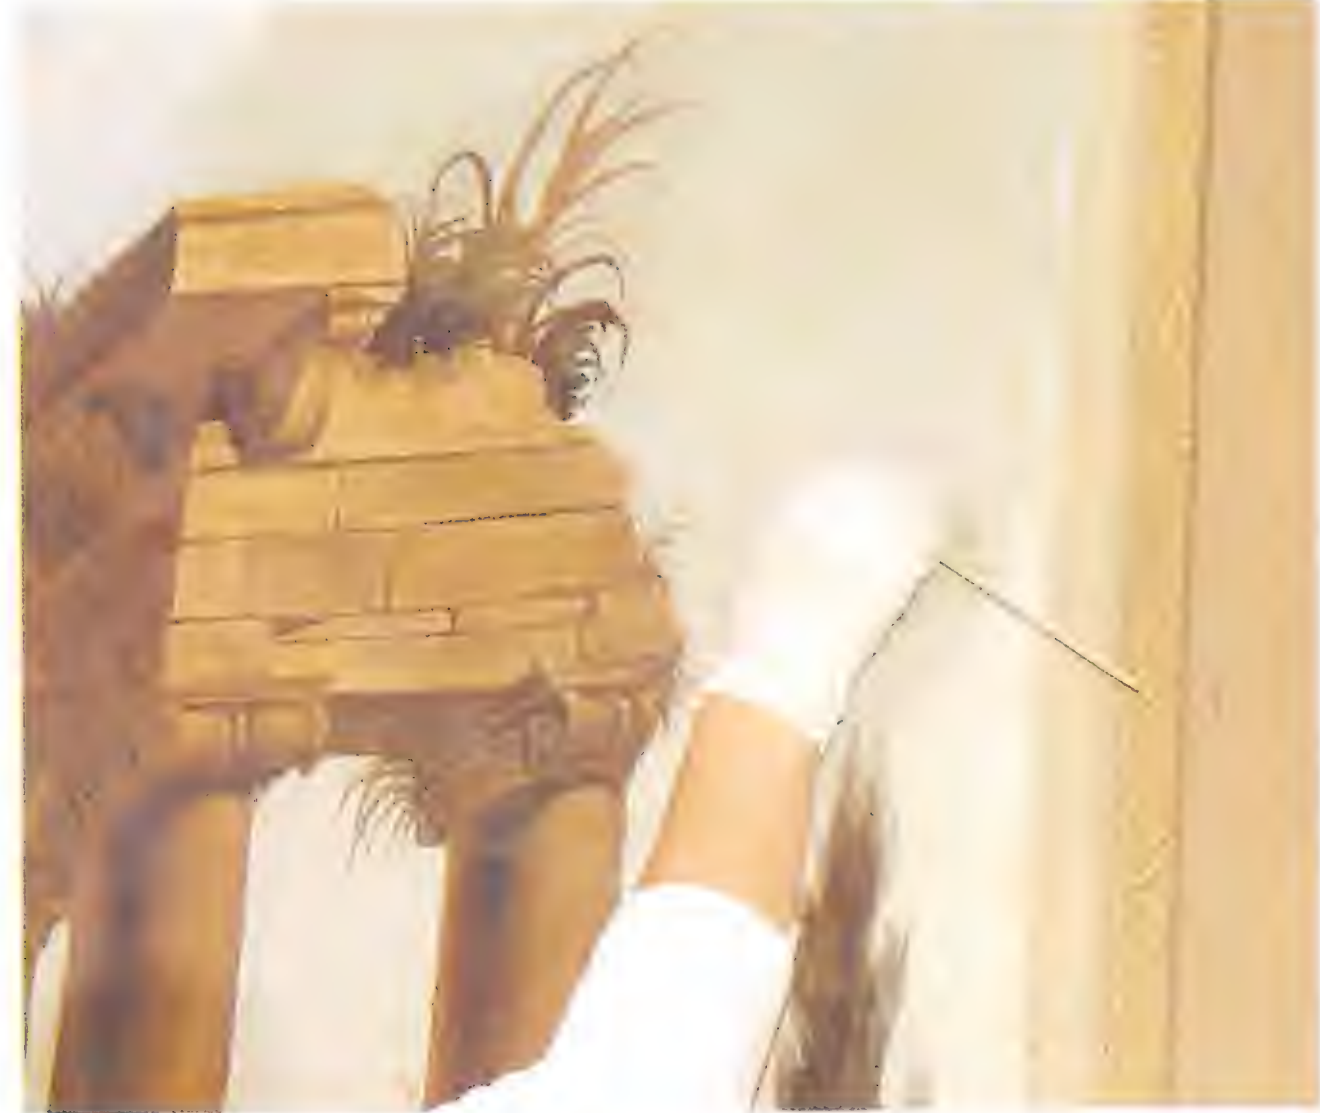
ملء الشروخ في اللوحات الجدارية

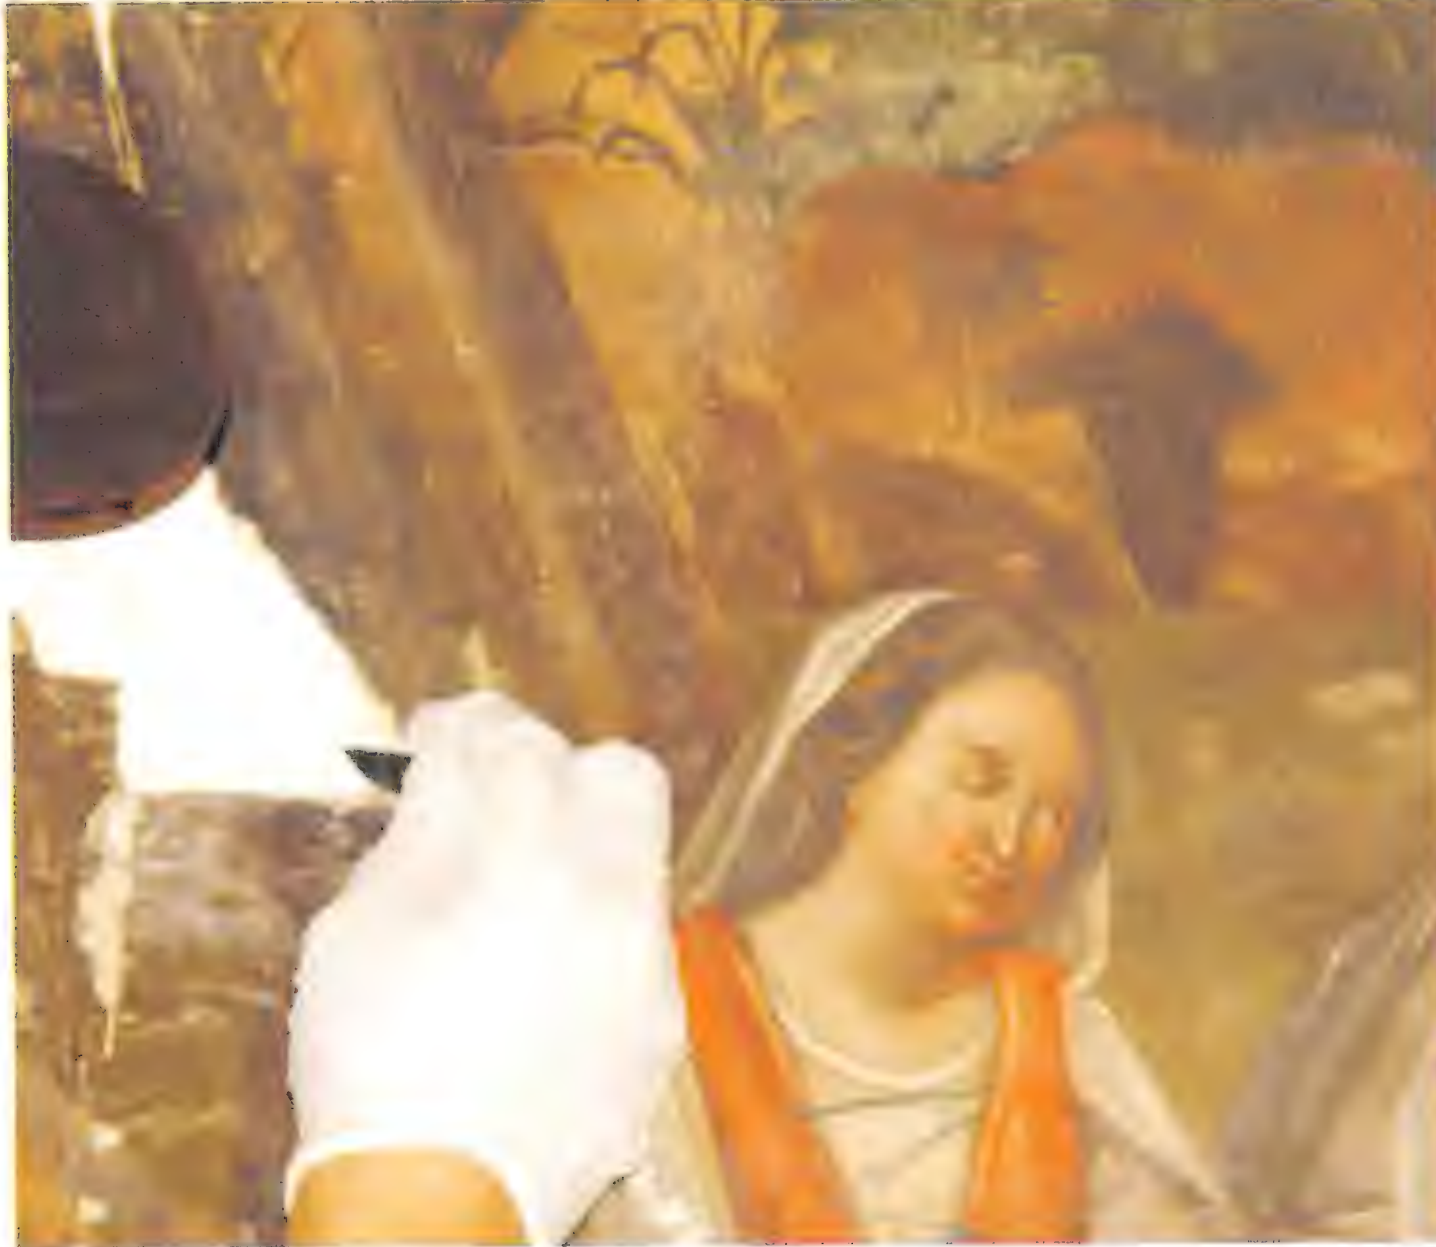
أثناء وضع رتوش للوحات الجدارية

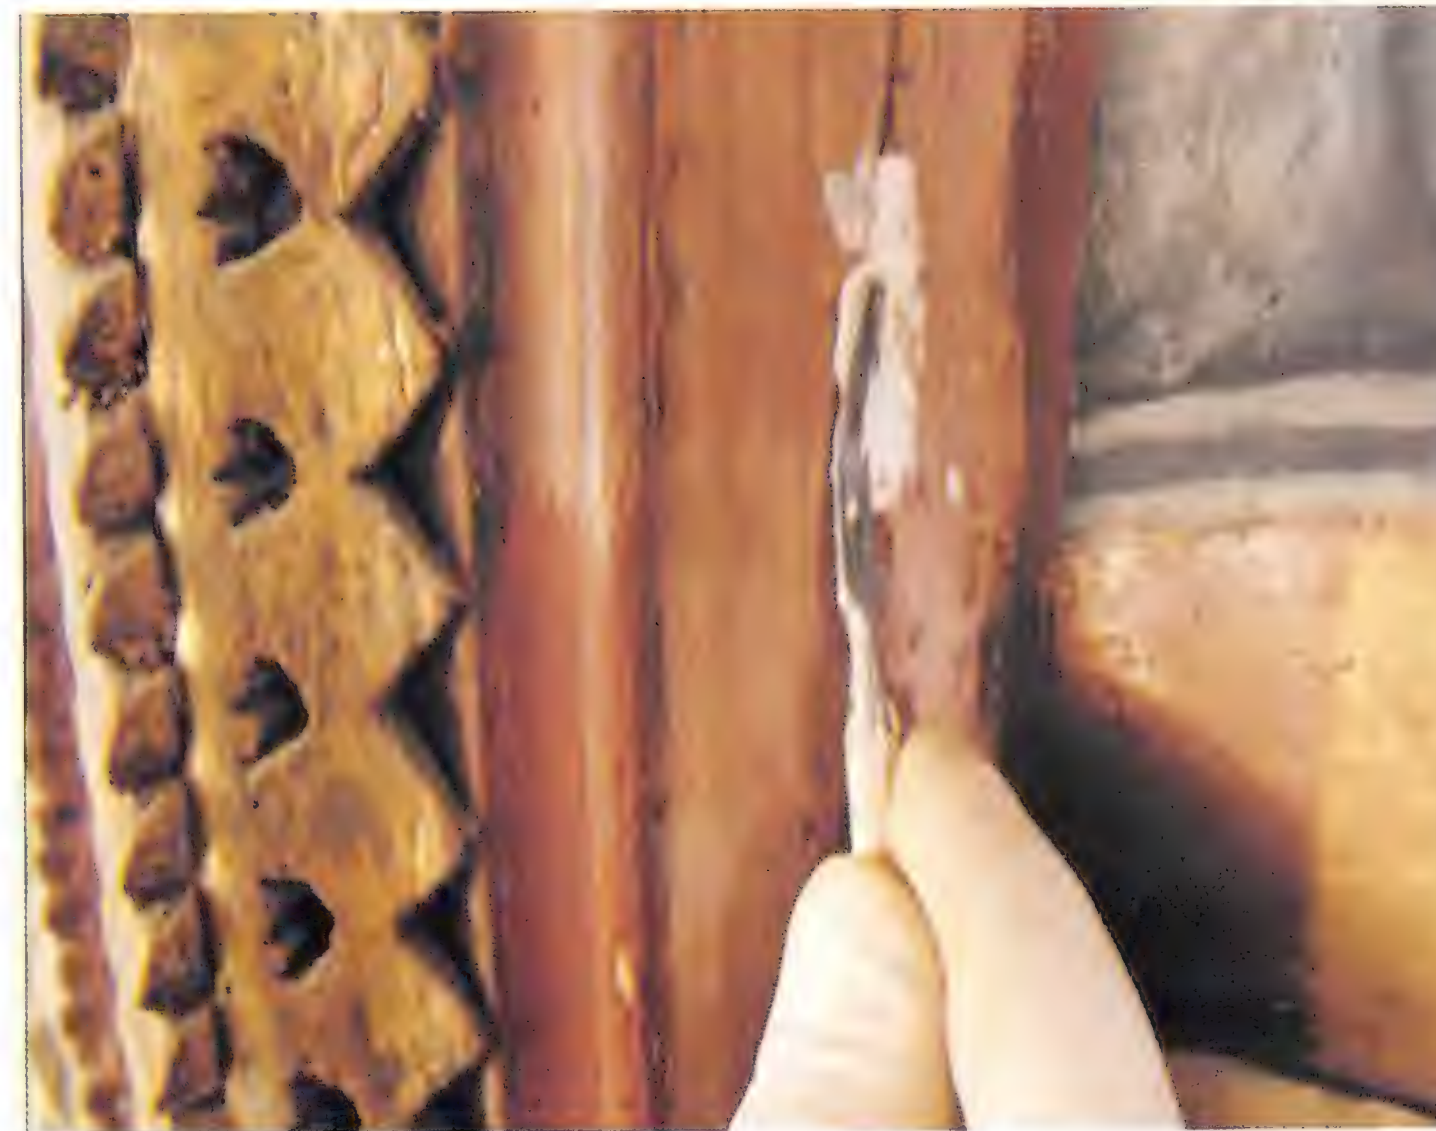
أثناء ترميم اللوحات الجدارية
